## A 邸

所在地	京都市		
工期	平成 13 年 5 月～平成 14 年 2 月		
工事種別	現地再生		
構造・規模	木造 2 階建	延面積	263.67 m <sup>2</sup>
主な仕上げ	外部	屋根：日本瓦葺、一部ガラス瓦葺	外壁：漆喰塗及び杉板
	内部	玄関	床：叩き土間
		居間	床：柴栗フローリング乱尺
		和室	床：畳
		縁側	床：桧縁甲板
			壁：土塗壁
			天井：杉板（古色）
			壁：土塗壁
			天井：杉板（古色）
			壁：土塗壁
			天井：杉板（古材）
			壁：土塗壁
			天井：杉板

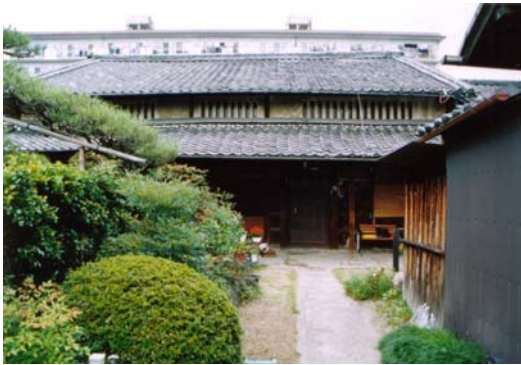
経年による傷みや傾斜など若干認められるが、十分に修復可能な程度であり、再生活用されることが望ましい貴重な建物と判断し、今回、この築 200 年近い建物を再生して、建物北側の若夫婦住まいと渡り廊下でつなぎ、客間、居間、お母様のプライベート空間として機能させる為に考慮した事は、伝統的景観に寄与している外観部分の復元と、建築基準法レベルの耐震性能の確保および現代の生活様式にふさわしい快適な住空間を得ることが出来ました。

▲再生前建物外観

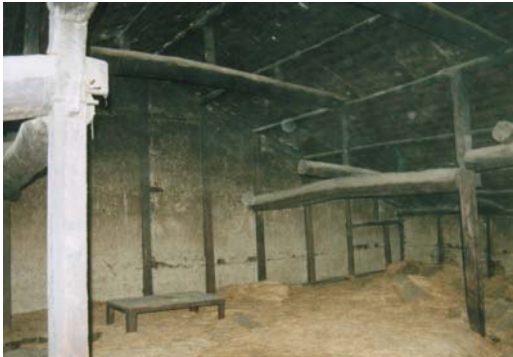
▲再生前建物内観
